平成 27 年度 国際協力 NPO 助成  
事業完了報告書

1. プロジェクト名：コミュニティ参加による農道や道路構造物整備事業（2 年次事業）
2. プロジェクト期間：平成 27 年 4 月 1 日より平成 27 年 9 月 29 日
3. 実施地域：フィリピン共和国、ヌエバ・ビスカヤ州、Dupax Del Sur (DDS) 町、カロロタン村
4. 援助対象者及び対象者数：カロロタン村住民 約 1,000 人（197 世帯）
5. 上位目標（最終的に目指すゴール）： コミュニティへの技術移転を通して、彼ら自身が現地材料を有効利用し農村部生活道路を整備することで市場、病院、学校へのアクセスが改善され、くらしが豊かになる。
6. 事業内容

報告書別紙 1 報告書の参考資料

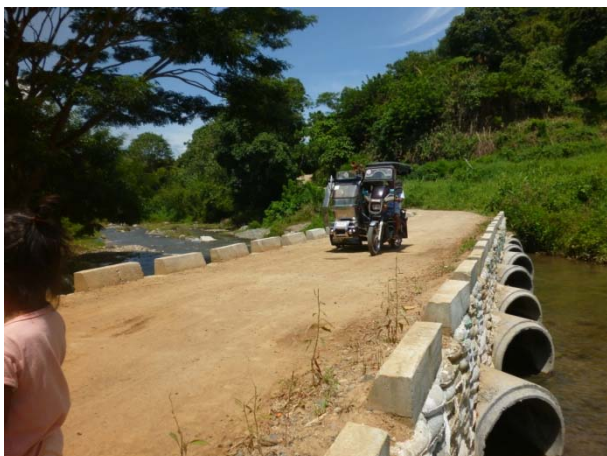
写真 1 施工終了した渡河構造物を通行する車両

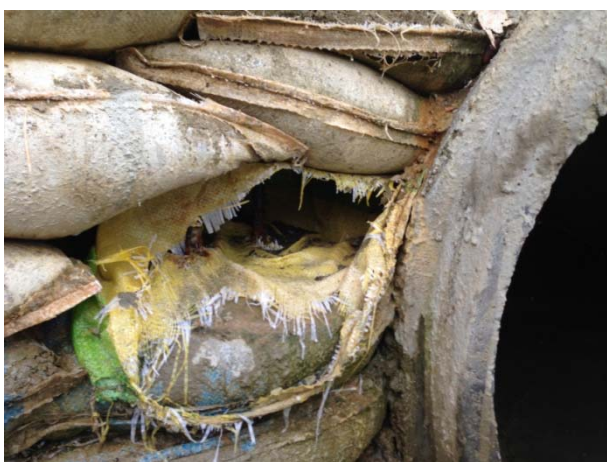
写真 5 河川の増水により損傷した壁面部分。今後、村人により補修工事が実施される

❖壁面部：一か所だけ上流側の壁面部が剥離している箇所があるが、これは壁面部での施工においてセメント入りの土のうを用いたのに対して、間違えてセメントが混じっていない通常の土のうを設置したためである。今後、住民たちによって補修工事が実施される。(資材と工具は提供済み)

セメントを混ぜた土のうによって壁面部を施工した。土のう袋が破れ中詰め材がむき出しになっている箇所が多く見受けられたが、これは施工段階で予測していたことであり構造的には問題はない。しかし、破れた土のう袋が河川に流れることによる環境への影響は無視できないために、今後、同形式構造物を施工する際には考慮する必要がある。また、一か所だけ土のうが剥がれ落ちている箇所があるが、これはセメント入りの土のうと間違えてセメントの混じっていない通常の土のうを設置したためとのことである。大きな問題にはならないと考えられるが鉄筋がむき出しになっているために、今後コンクリートにて塞ぐ必要がある。

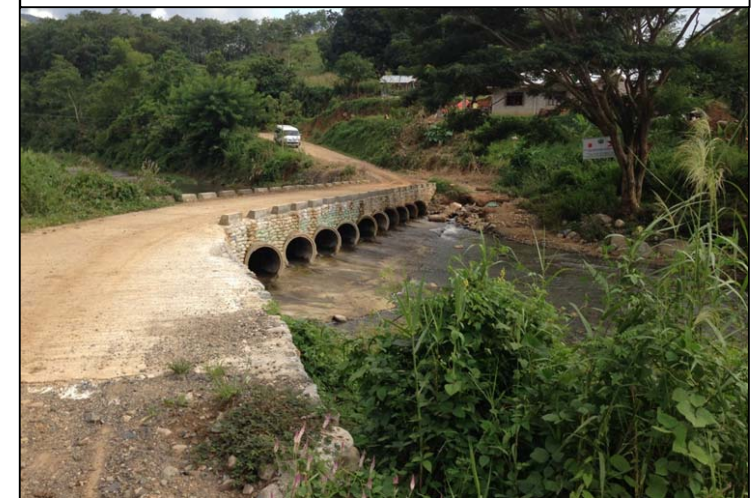
Camera Aからの写真（2015年9月 雨季後）

❖上部部：軽微な損傷も見られず、状態は極めて良好である。

コンクリートによって舗装されているため、ひび割れや沈没が予測されていたが、今回の調査では軽微な損傷すら見受けることができなかったため。上面部分に関しては現段階で問題となることはないと考えられる。

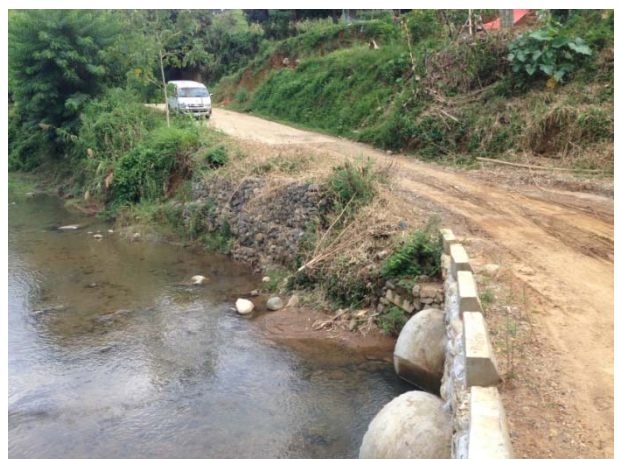
現地調査時\_2015 年 9 月\_from Camera D

❖**床固め部**：カルバート管の出口(水の流出部) にコンクリートにて床固め工事を行っているが、床固め部の端から徐々に河床が抉られてきている。これに関しては早急な補修が必要であるため、次の乾季時に住民たちによって巨石を敷設する補修が行われる予定である。

カルバート管の出口に施工した床固め部分にて洗掘が確認された。今年度は実際に渡河構造物に水が越流するほどの水量に至っていないものの、小さな水量が継続的に流れたことが原因と考えられる。

この問題に関しては早急な対処が必要であり、乾季にて水量が治まった時期に巨石を敷設するコンクリートにて床固め部分を延長させる等の補修が必要である。

次回の乾季中に、住まざる民によって掘れている箇所には巨石を敷設することで対策をなすものとする。しかし、それでも洗掘が治まらない場合は行政に相談し、行政主体の元補修工事を行う。

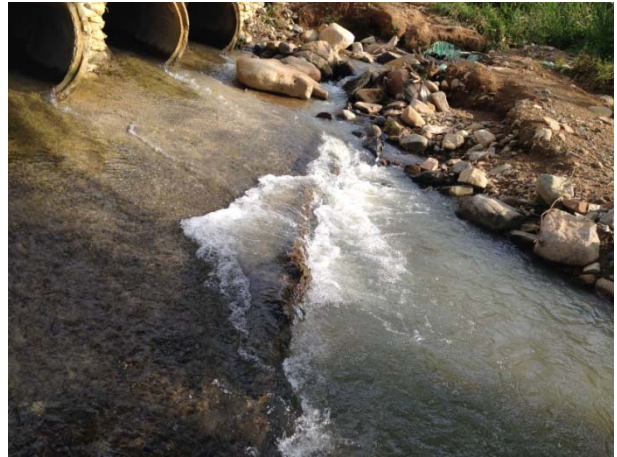
現地調査時\_2015 年 9 月\_from Camera E

❖**カルバート管**：全てのカルバート管内を目視にて確認したが、クラック等の外傷は見当たらなかった。しかし、写真(下)に分かるように浮流物によってカルバート管内がつまり流出能力が低下する可能性がある。このため、こまめな清掃を行う必要があるが、ワークショップ時に住民によってこまめな清掃活動が実施されることを確認した。

交通荷重によりカルバート管が平らに押しつぶされる問題が予期されるがカルバート管内に入り調査したところクラック等の外傷は見受けられなかった。しかし、管内に石が流れ込んでいたり、浮流物が水の流れを遮る可能性があるために、これらについてはこまめな点検や管理が必要である。

住民によって浮流物が管に詰まっていることを発見するたびに清掃を行うことによって実施される。

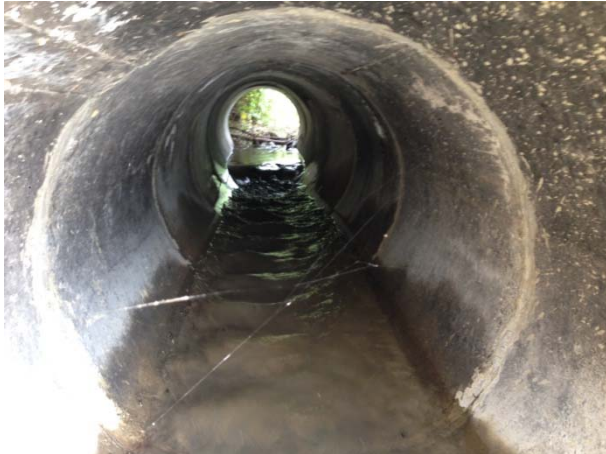
カルバート管内に石が詰まってい様子  
\_2015 年 9 月

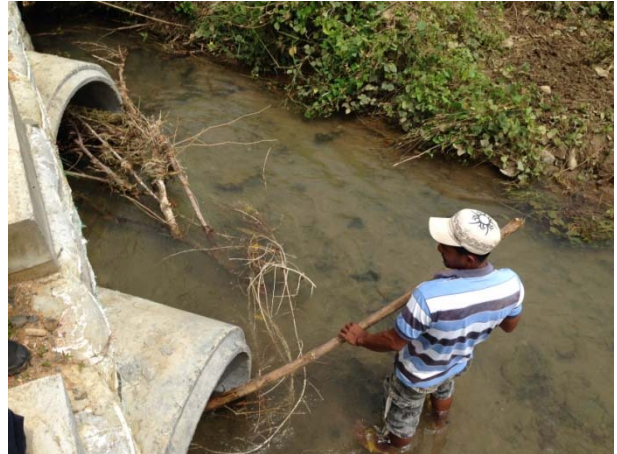
カルバート管流入部にて浮流物が詰まっている  
\_2015 年\_from Camera F

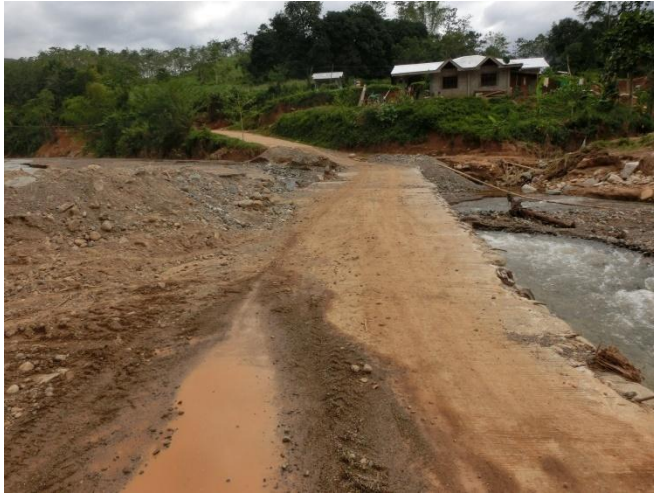
本体構造は安定しており現在は併用している。縁石が流失しており、端部明示方法について、洪水時には流失を前提とするような簡易な構造とする。

天端コンクリート(水の流れ；左から右)  
右側(下流側)の縁石がほぼすべて流されてしまっています。

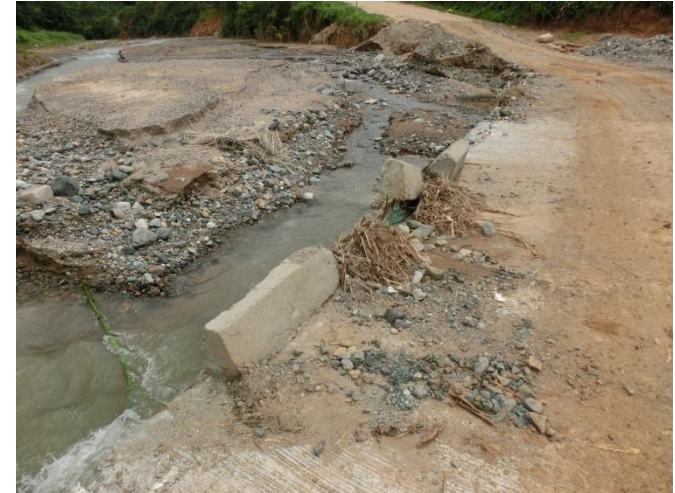
上流側の唯一残った縁石(水の流れ；左から右)

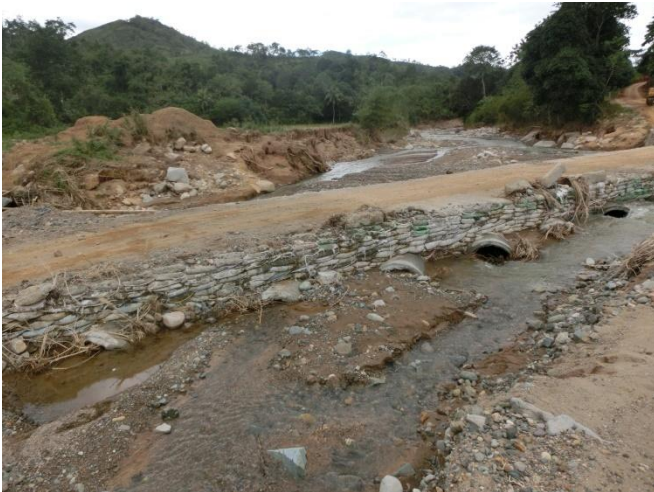
上流部の壁面  
目立った損傷はありませんでした。

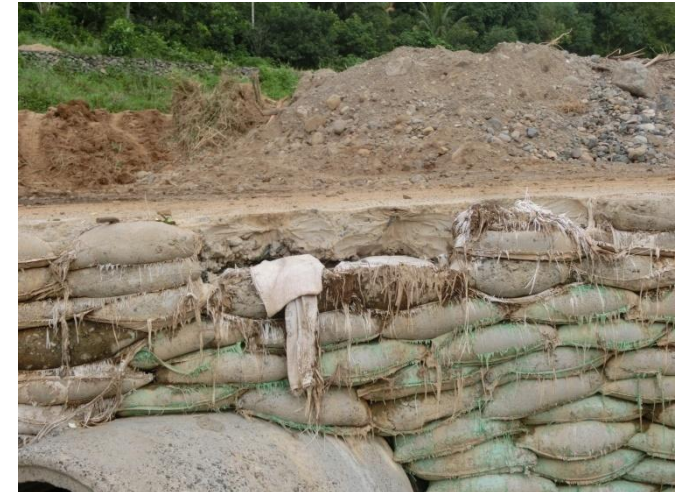
下流部の壁面  
こちらも損傷なしですが、縁石近くの土のうは一緒に剥がれてしまっています。

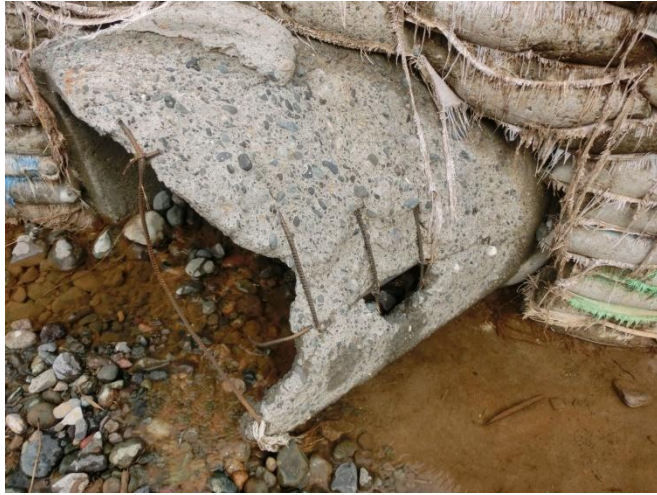
損傷を受けたカルバート管(下流側、小川の流れを受ける箇所)  
一番ひどいカルバートです。鉄筋が見えるくらい破壊しています。

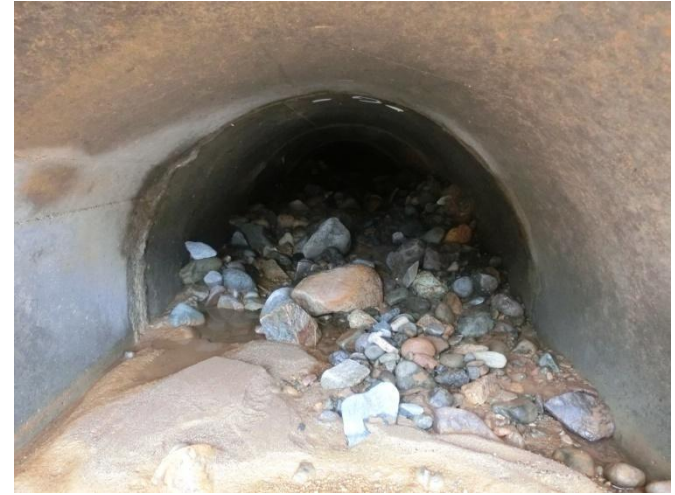
土砂の詰まったカルバート管  
いくつかのカルバートは写真のように土砂がつまり水が流れなくなっています。

今後も年に一度程度、洪水が発生し越流することが考えられる。その時の対策として州政府、カロロタン村の住民が連携し、重機と人力で上流側、カルバート管内の土砂を除去するなどの維持管理作業を継続して実施する必要がある。今回の台風被害の対応から、今後も維持管理されていくと考えられる。

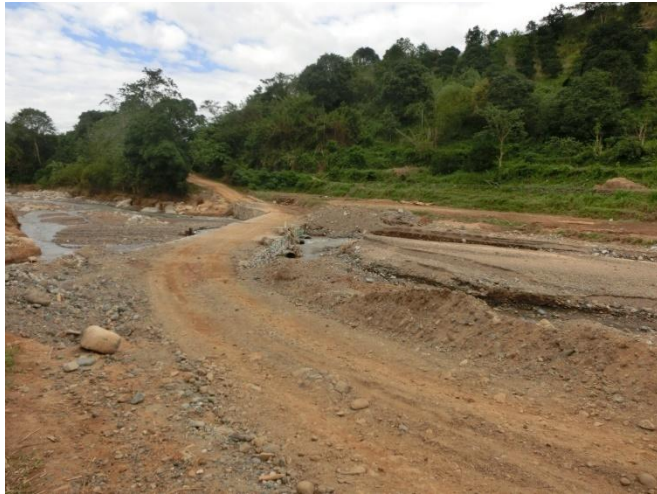
上流側に堆積した土砂の除去作業が、州政府が派遣した重機により実施されている。地方行政

堆積した土砂(水の流れ；右から左)  
水の流れが見えないくらいに土砂が堆積しています(写真の右側)。

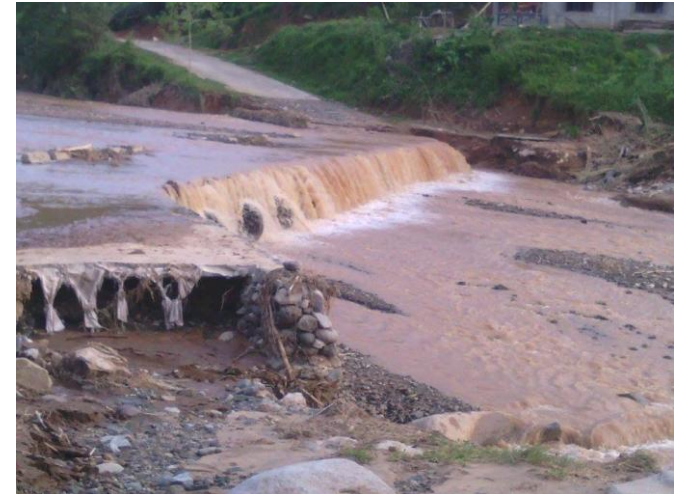
越流時の河川の様子  
橋の端部(写真手前)部分が洗掘によりえぐれてしまっています。
