日本NGO連携無償資金協力 完了報告書

| (1) 案件名 | 住民グループの未舗装道路整備能力強化による農道改築事業 |
| (4) 団体名・連絡先、事業<br>担当者名 | (ア) 団体名：NPO 法人 道普請人<br>(CORE: Community Road Empowerment)<br>(イ) 電話：075-343-7244/090-8530-3538<br>(ウ) F A X：075-343-7244<br>(エ) E-mail：sakai_michibushinbito@hotmail.co.jp<br>(オ) 事業担当者名：酒井 樹里 |

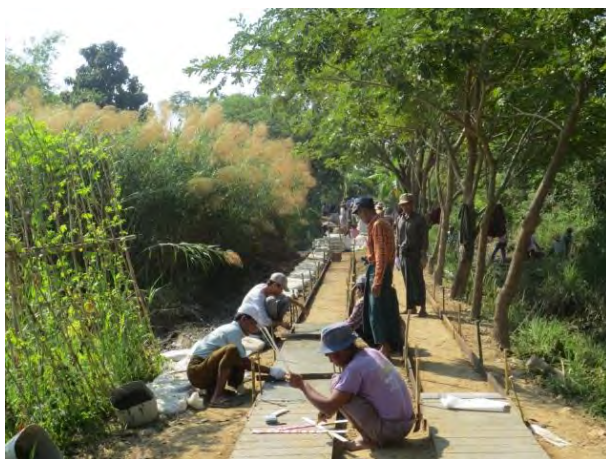
③ 施工現場 コンクリート施工

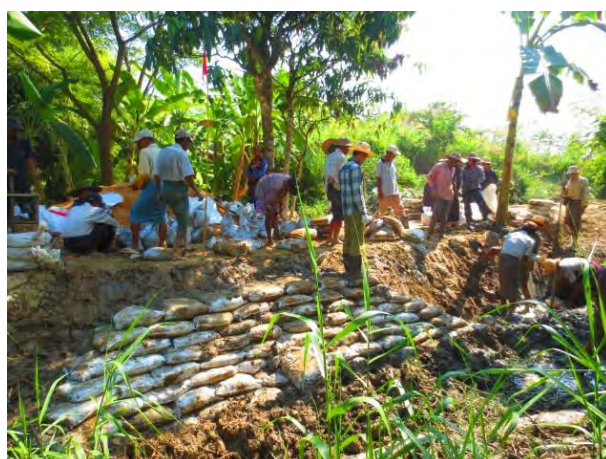
④ 住民研修 土のうに中詰めする土は現地の粘土を利用

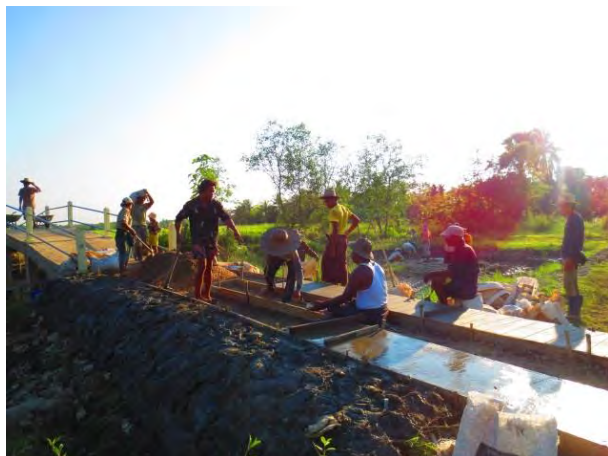
⑤ 現在では住民のみでコンクリート施工含め  
道路改築工事が可能となった

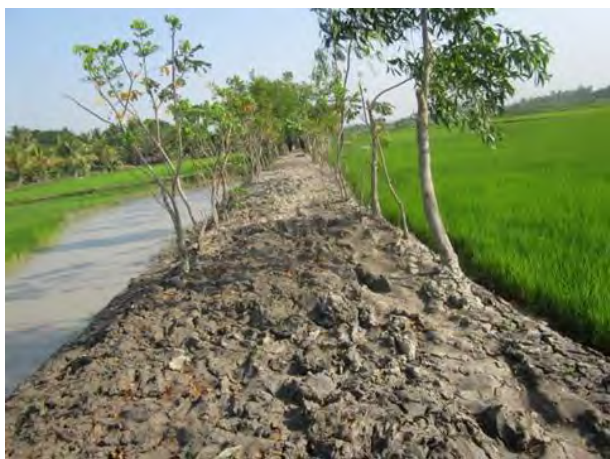
⑦ 施工前の様子（乾季時）

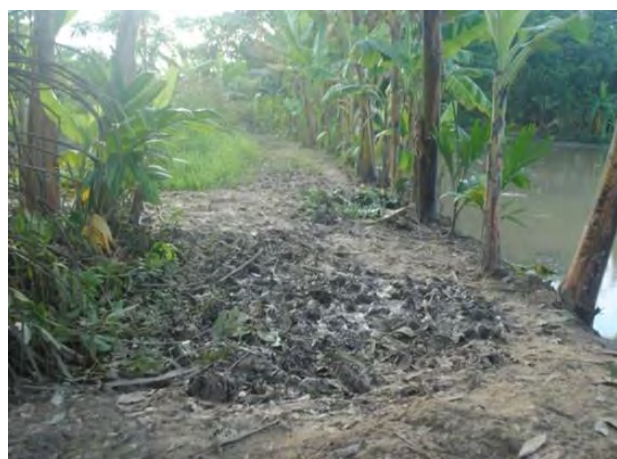
⑧ 施工前の様子（雨季時）

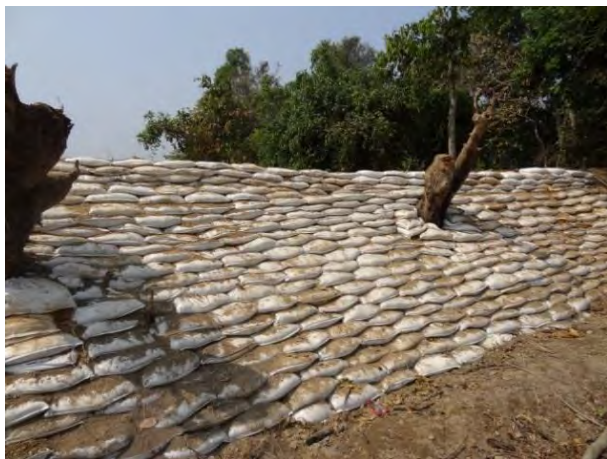
⑤ 土のうによって嵩上げされた道路の側面

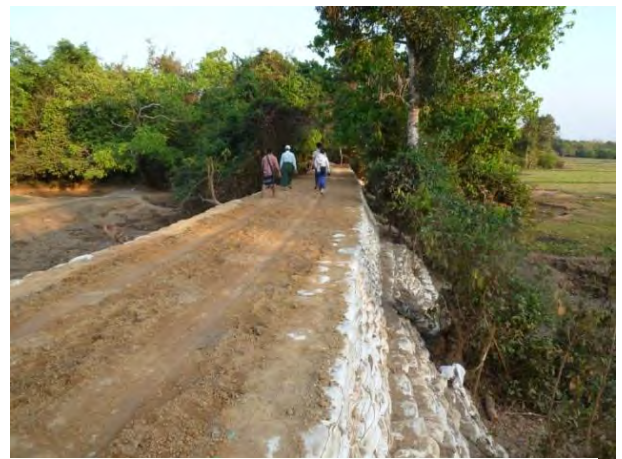
⑥ 土のうによって嵩上げされた道路

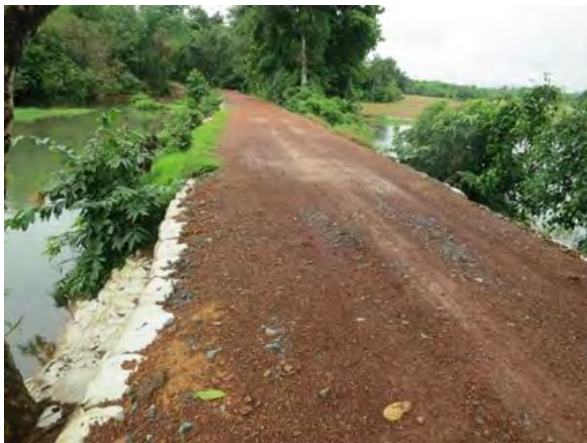
⑨ 雨季時・施工対象道路と周辺の様子。  
道路周辺は冠水しているが、嵩上げ工事により、雨季時の通行も可能となっている。

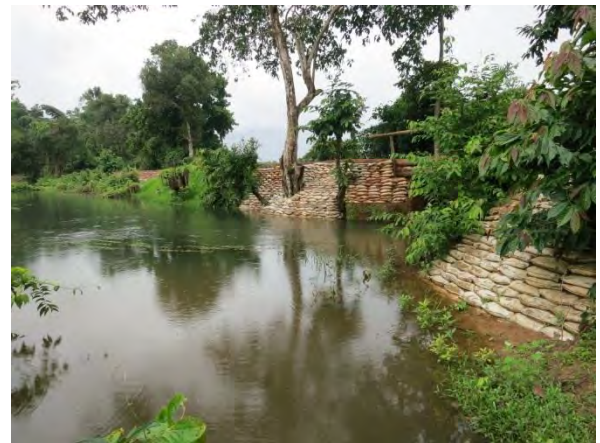
⑩ 雨季時・施工対象道路と周辺の様子。

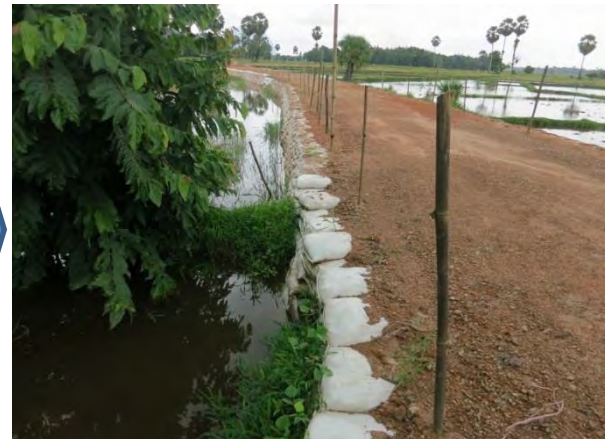
④ 施工道路周辺は冠水しているが嵩上げ工事により、雨季時の通行も可能となった。

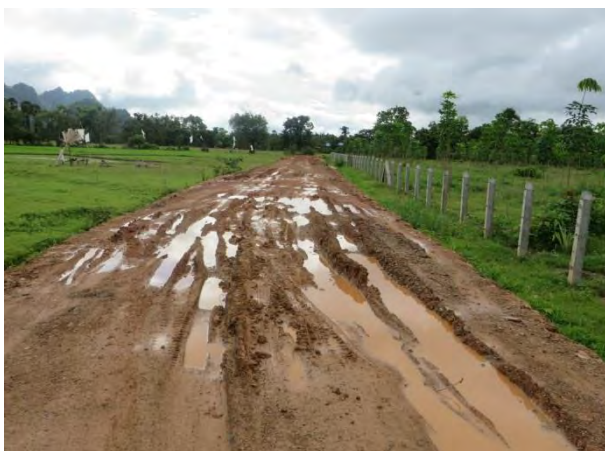
関しては維持管理研修後、試験的にコミュニティ主体による維持管理工事を行ったが、問題なく工事を終えている。ラカナ村に関しては工事開始時期が遅れ、雨期前に工事を終了しなければならないという焦りから、土の締固め作業が不十分であった箇所が数ヶ所見られた。補修後の雨期中に大型トラックが多数回に渡って通行し、損傷が大きかった箇所の原因を調査していたところ上述の原因が判明した。その為、雨期後に維持管理研修も含めた補修工事を再度コミュニティと共に開始し、現在は良好な状態にある。しかし、こういった問題を二度と起こさぬよう、研修内容の見直し、現地エンジニアの施工監督体制を改善する。

⑤ 改築時に土の締固めが十分でなかった箇所。改築後の雨季に大型トラックが多数通行しダメージを受けた。そのため、再度、維持管理研修も含めた改築工事を行った。

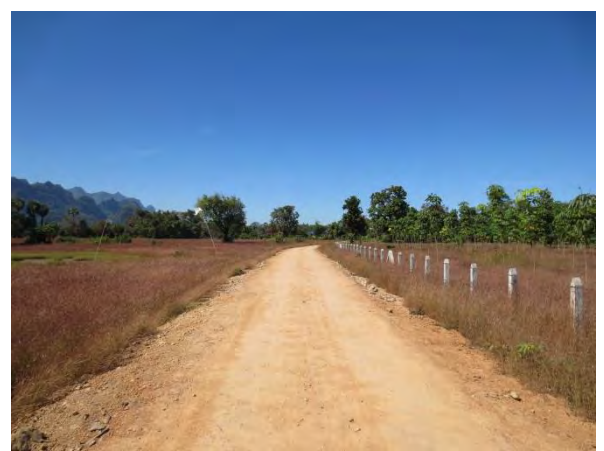
⑥ 補修後（事業終了時の様子）
