平成 27 年度 国際協力 NPO 助成  
事業完了報告書

1. プロジェクト名：コミュニティ参加による農道や道路構造物整備事業（2 年次事業）
2. プロジェクト期間：平成 27 年 4 月 1 日より平成 27 年 9 月 29 日
3. 実施地域：フィリピン共和国、ヌエバ・ビスカヤ州、Dupax Del Sur (DDS) 町、カロロタン村
4. 援助対象者及び対象者数：カロロタン村住民 約 1,000 人（197 世帯）
5. 上位目標（最終的に目指すゴール）： コミュニティへの技術移転を通して、彼ら自身が現地材料を有効利用し農村部生活道路を整備することで市場、病院、学校へのアクセスが改善され、くらしが豊かになる。
6. 事業内容

報告書別紙 1 報告書の参考資料

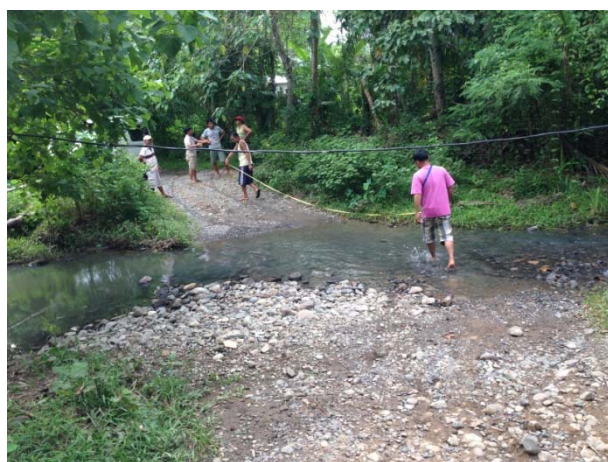
写真 5 河川の増水により損傷した壁面部分。今後、村人により補修工事が実施される

❖壁面部：一か所だけ上流側の壁面部が剥離している箇所があるが、これは壁面部での施工においてセメント入りの土のうを用いたのに対して、間違えてセメントが混じっていない通常の土のうを設置したためである。今後、住民たちによって補修工事が実施される。(資材と工具は提供済み)

セメントを混ぜた土のうによって壁面部を施工した。土のう袋が破れ中詰め材がむき出しになっている箇所が多く見受けられたが、これは施工段階で予測していたことであり構造的には問題はない。しかし、破れた土のう袋が河川に流れることによる環境への影響は無視できないために、今後、同形式構造物を施工する際には考慮する必要がある。また、一か所だけ土のうが剥がれ落ちている箇所があるが、これはセメント入りの土のうと間違えてセメントの混じっていない通常の土のうを設置したためとのことである。大きな問題にはならないと考えられるが鉄筋がむき出しになっているために、今後コンクリートにて塞ぐ必要がある。

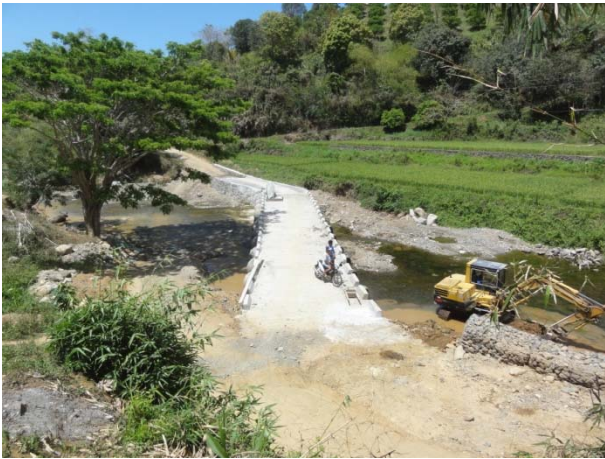
事業終了後\_2015 年 3 月\_from Camera B

❖上部部：軽微な損傷も見られず、状態は極めて良好である。

コンクリートによって舗装されているため、ひび割れや沈没が予測されていたが、今回の調査では軽微な損傷すら見受けることができなかったため。上面部分に関しては現段階で問題となることはないと考えられる。

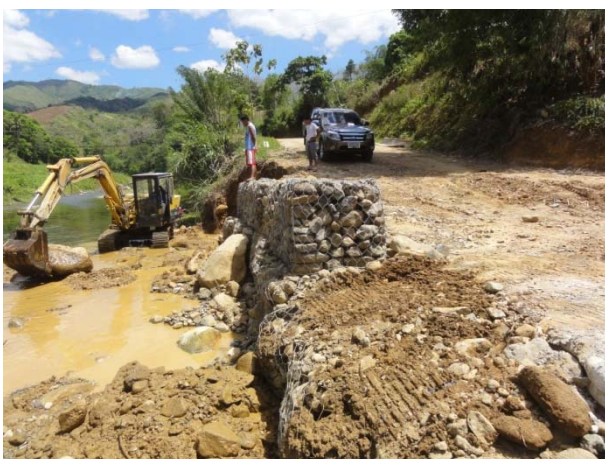
事業終了後\_2015 年 3 月\_from Camera D

❖**床固め部**：カルバート管の出口(水の流出部) にコンクリートにて床固め工事を行っているが、床固め部の端から徐々に河床が抉られてきている。これに関しては早急な補修が必要であるため、次の乾季時に住民たちによって巨石を敷設する補修が行われる予定である。

カルバート管の出口に施工した床固め部分にて洗掘が確認された。今年度は実際に渡河構造物に水が越流するほどの水量に至っていないものの、小さな水量が継続的に流れたことが原因と考えられる。

この問題に関しては早急な対処が必要であり、乾季にて水量が治まった時期に巨石を敷設するコンクリートにて床固め部分を延長させる等の補修が必要である。

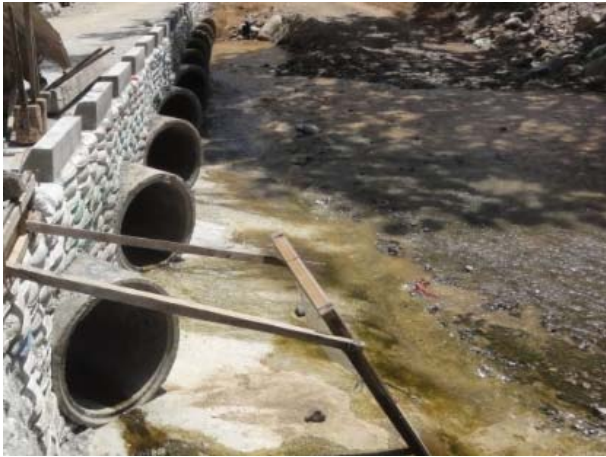
事業終了後\_2015 年 3 月\_from Camera E

❖**カルバート管**：全てのカルバート管内を目視にて確認したが、クラック等の外傷は見当たらなかった。しかし、写真(下)に分かるように浮流物によってカルバート管内がつまり流出能力が低下する可能性がある。このため、こまめな清掃を行う必要があるが、ワークショップ時に住民によってこまめな清掃活動が実施されることを確認した。

交通荷重によりカルバート管が平らに押しつぶされる問題が予期されるがカルバート管内に入り調査したところクラック等の外傷は見受けられなかった。しかし、管内に石が流れ込んでいたり、浮流物が水の流れを遮る可能性があるために、これらについてはこまめな点検や管理が必要である。
